Από τη συντήρηση στην διατήρηση :
«Η διαδρομή των έργων τέχνης στον χρόνο»

Ερευνητική Εργασία 2^{ου} τετραμήνου 2011-2012

ΤΙΤΛΟΣ ΕΡΓΑΣΙΑΣ: Συντήρηση μαρμάρου

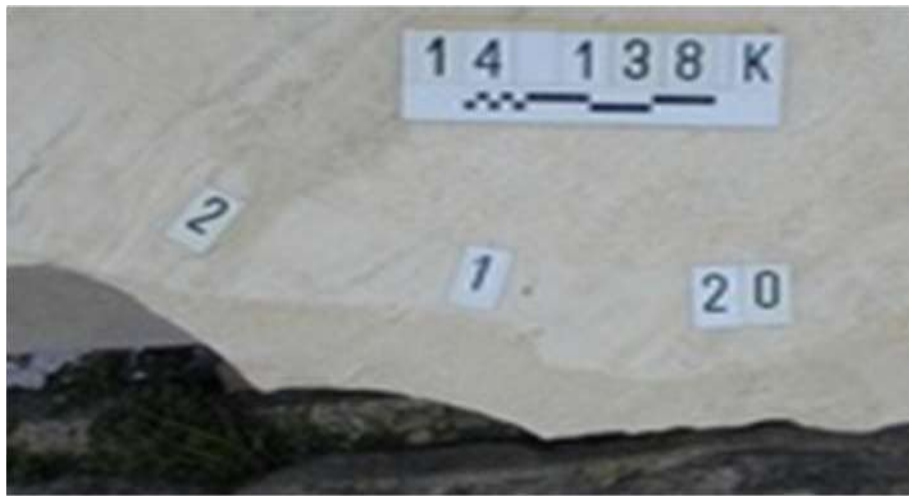
ι.«Ζαχαροειδής» ή περικρυσταλλική φθορά:

Εμφανίζεται στις περιοχές της επιφάνειας, που είναι εκτεθειμένες στη βροχή. Οφείλεται στην όξινη προσβολή του μαρμάρου από τους ατμοσφαιρικούς ρύπους - οξείδια του άνθρακα, του θείου και του αζώτου - που, παρουσία του νερού της βροχής, μετατρέπονται σε αραιά οξέα (όξινη βροχή). Η φθορά αυτή εκδηλώνεται με την προσβολή των κόκκων του μαρμάρου, που οδηγεί στην απώλεια της συνοχής τους και την τελική πτώση τους.

Το ατμοσφαιρικό διοξείδιο του άνθρακα (CO_2), που υπάρχει διαλυμένο στο νερό της βροχής, διαλυτοποιεί αργά τον ασβεστίτη δημιουργώντας το αρκετά διαλυτό όξινο ανθρακικό ασβέστιο ($\text{Ca}(\text{HCO}_3)_2$) και, όταν το διάλυμα στεγνώσει, ξανασηματίζεται ανθρακικό ασβέστιο (CaCO_3). Το φαινόμενο αυτό λέγεται "καρστικό" και εκδηλώνεται σαν "ζάχαρη" στην επιφάνεια του μαρμάρου, και αυτή τη μορφή διάβρωσης την ονομάζουμε "ζαχαροποίηση του μαρμάρου".

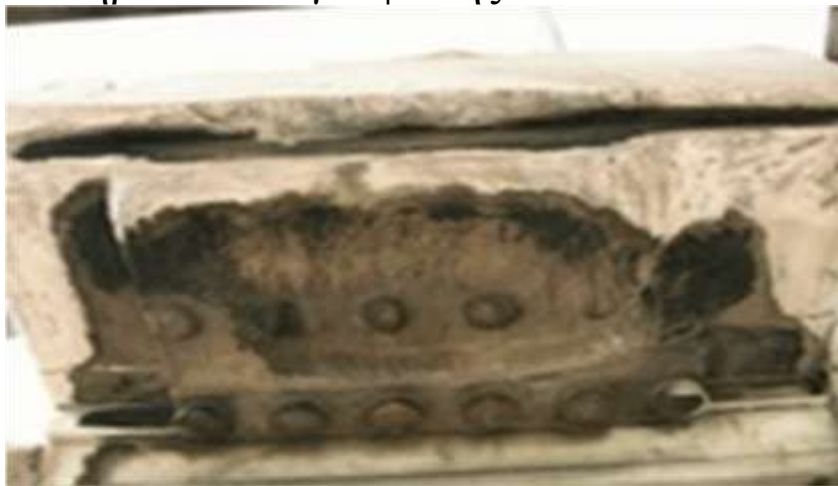
ii. Γυψοποίηση

Στις περιοχές, που δεν έρχονται σε επαφή με το νερό της βροχής, εμφανίζεται το φαινόμενο της γυψοποίησης ή θείωσης του μαρμάρου, κατά την οποία το ανθρακικό ασβέστιο του μαρμάρου μετατρέπεται σε γύψο, που παραμένει στην επιφάνεια και μέχρι ένα ορισμένο πάχος διατηρεί το ανάγλυφο της.

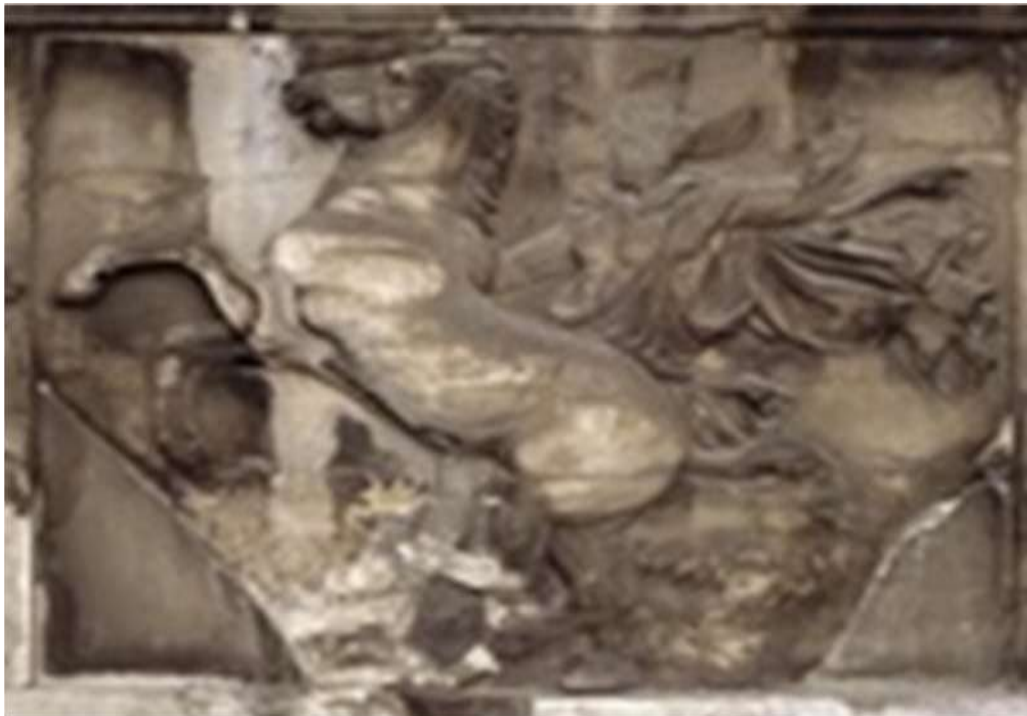
iii. Επικαθίσεις αιωρουμένων σωματιδίων:

Στις περιοχές, που παραμένουν στεγασμένες από το νερό της βροχής παρατηρούνται οι επικαθίσεις αιωρουμένων σωματιδίων της ατμόσφαιρας, όπως η αιθάλη, οι υδρογονάνθρακες, τα οξείδια μετάλλων στα οποία οφείλεται η χρωματική αλλοίωση της επιφάνειας. Η επάλληλη εναπόθεση γύψου, επικαθίσεων και ανακρυσταλλωμένου ανθρακικού ασβεστίου σχηματίζει τις μαύρες κρούστες.

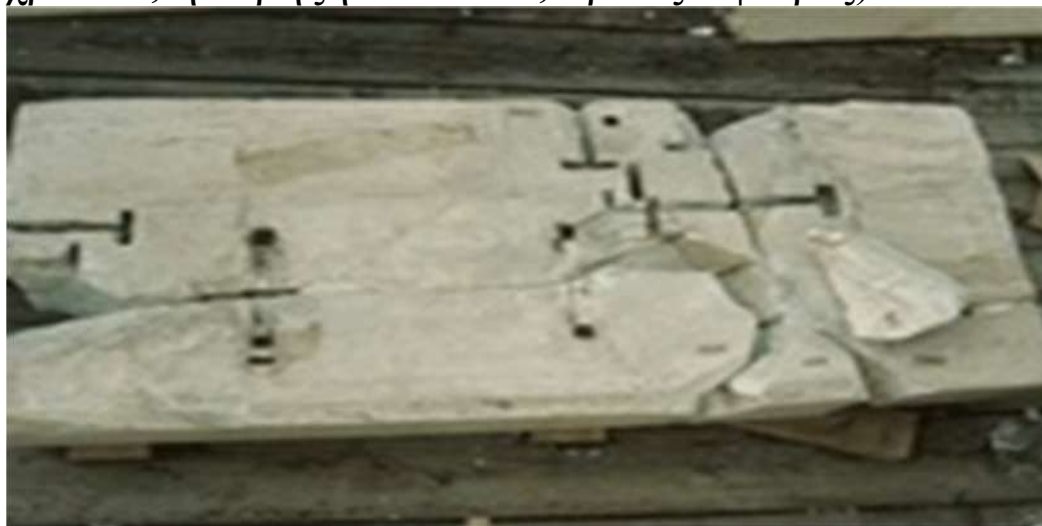
iv. Θραύσεις:

Πολλά μέλη είναι θραυσμένα με αποτέλεσμα την αλλοίωση της μορφολογίας και της γεωμετρίας τους. Η διάδοση και ο προσανατολισμός των θραύσεων εμφανίζεται είτε με τη μορφή ρηγματώσεων ή με τη μορφή αποφλοιώσεων, που είναι η απόσχιση - απόσπαση μεγάλων τεμαχίων από την επιφάνεια του μαρμάρου. Οι περισσότερες ρωγμές την περίπτωση των μνημείων της Ακρόπολης έχουν προκληθεί από την οξείδωση και διόγκωση των σιδερένιων συνδέσμων και γόμφων κυρίως της αναστήλωσης Μπαλάνου (1890-1937). Επίσης εμφανίζονται ρωγμές, που οφείλονται στην ορυκτολογική ετερογένεια του μαρμάρου (παρουσία αργιλοπυριτικών προσμίξεων) και σε μηχανικά και θερμικά αίτια (όπως οι σεισμοί, η πυρκαγιά αρχαίων χρόνων, η έκρηξη του 1687, οβίδες-σφαίρες).

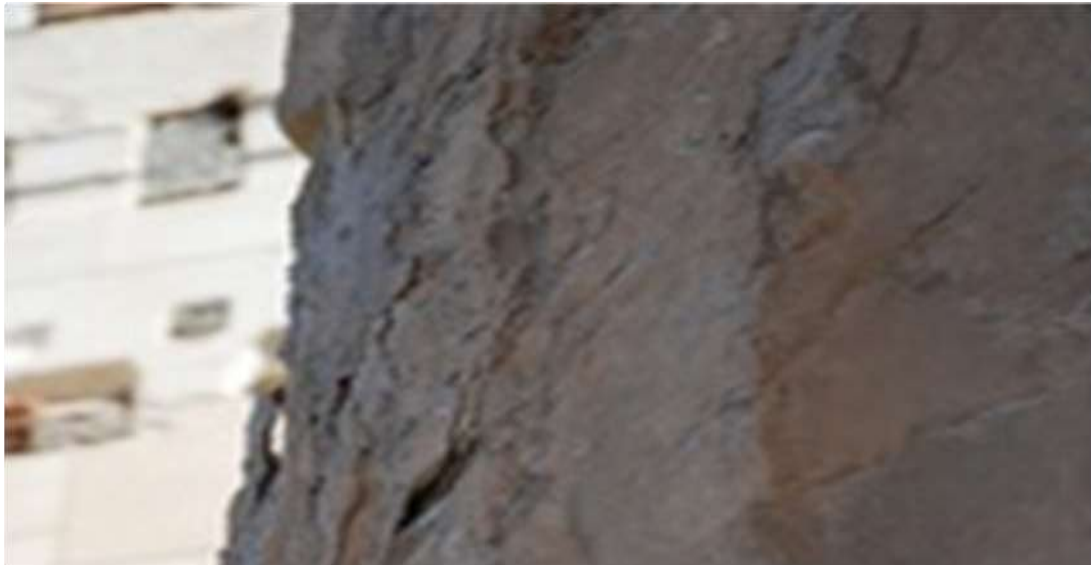
v. Αποσάθρωση και απολεπίσεις:

Αποσάθρωση και απολεπίσεις παρατηρούνται σε περιοχές της επιφάνειας, όπου το μάρμαρο παρουσιάζει μειωμένη συνοχή, με συνέπεια τη διείδυση και συγκράτηση αυξημένης ποσότητας νερού. Τα φαινόμενα

αυτά παρατήρηθηκαν στην Ακρόπολη και οφείλονται σε συνδυασμό πολλών παραγόντων, όπως η μικροδομή του μαρμάρου (αργιλοπυριτικές προσμίξεις), η θερμική καταπόνηση της επιφάνειας από την πυρκαγιά, καθώς και η κυκλοφορία διαλυτών αλάτων από τη λιθόκολλα Meyer.

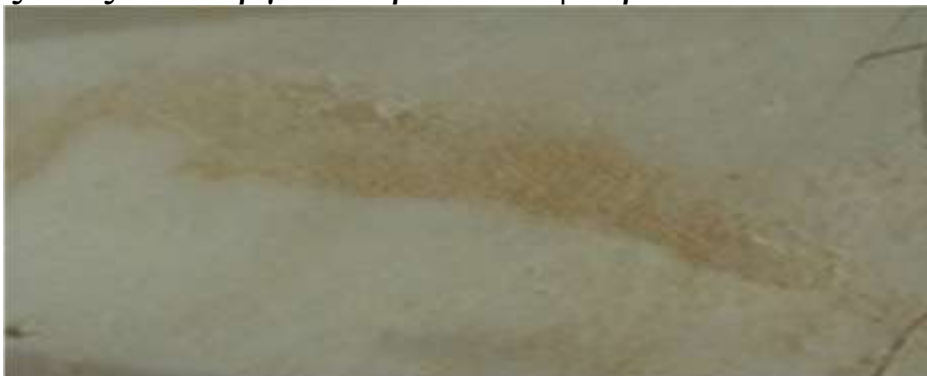
vi. Κυψελοειδής διάβρωση:

Κυψελοειδής διάβρωση εμφανίζεται με τη μορφή οπών σποραδικά ή σε συστάδες. Οφείλεται στη δράση μικροοργανισμών, η ανάπτυξη των οποίων ευνοείται από την αυξημένη υγρασία. Παρατηρείται κυρίως στις βόρειες όψεις των μνημείων και είναι εντονότερη στις ζώνες των αργιλοπυριτικών φλεβών.

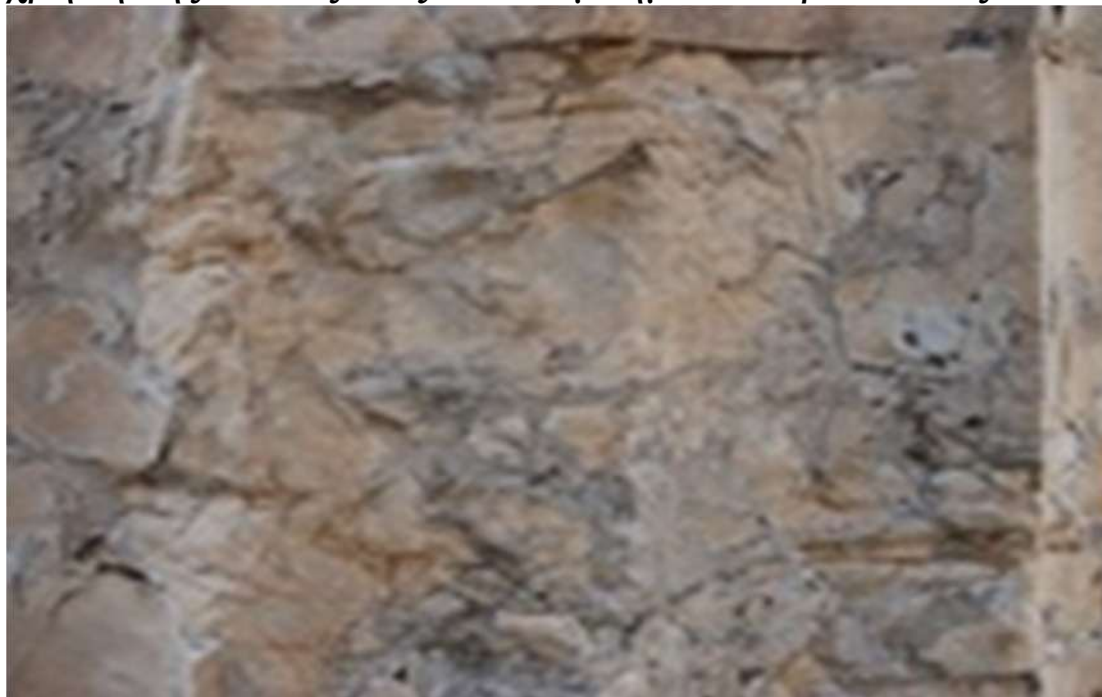
vii. Αστοχία παλαιότερων επεμβάσεων συντήρησης:

Εκτός από τα προβλήματα, που δημιουργήθηκαν από την οξείδωση των σιδηρών στοιχείων, αστοχίες παρουσίασαν και τα κονιάματα που τοποθετήθηκαν σε παλαιότερες επεμβάσεις συντήρησης, με σκοπό τη συγκόλληση θραυσμάτων και τις σφραγίσεις ρωγμών. Τα περισσότερα από αυτά βασίζονται στην κονία Sorrel ή Meyer, που χρησιμοποιήθηκε σε πολύ μεγάλη έκταση τόσο στα μνημεία, όσο και στα γλυπτά Ακροπόλεως για περισσότερο από 80 χρόνια. Πρόκειται για λευκή κονία δύο συστατικών, οξειδίου του μαγνησίου και χλωριούχου μαγνησίου. Στα περισσότερα κονιάματα αυτού του τύπου παρατηρήθηκαν ρηγματώσεις στο ίδιο το κονίαμα και στο γειτονικό μάρμαρο, αστοχία τους στη συγκράτηση θραυσμάτων, και εξανθήσεις από τα διαλυτά άλατα. Μετά την ανάληψη της επιστημονικής ευθύνης των έργων το 1975 από την ΕΣΜΑ σταμάτησε η χρήση της κονίας Meyer στα μνημεία Ακροπόλεως.

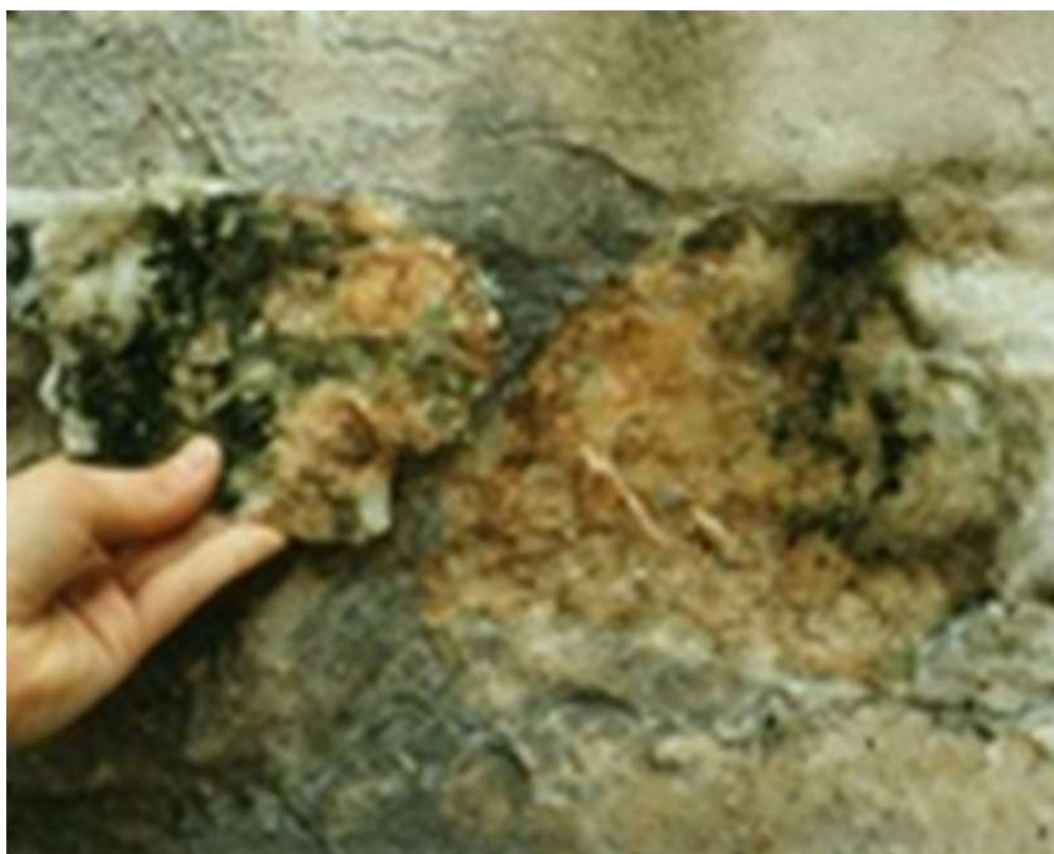
vii. Βιολογική φθορά

Η έρευνα βιολόγων μελετητών αποκάλυψε την παρουσία ποικίλων μικροβιακών πληθυσμών, βακτηρίων, μυκήτων και λειχήνων. Διαπιστώθηκε ότι σημαντική είναι η συμβολή του βιολογικού παράγοντα στη φυσικοχημική φθορά του μαρμάρου. Η επιλιθική και ενδολιθική μικροχλωρίδα αλλοιώνει χρωματικά την επιφάνεια των μνημείων, η έκκριση διαβρωτικών ενώσεων από ορισμένους μικροοργανισμούς οδηγεί σε διάλυση το ανθρακικό ασβέστιο και μεγάλη μερίδα της μικροχλωρίδας εξασκεί μικροπιέσεις με αποτέλεσμα τη φθορά της επιφάνειας.

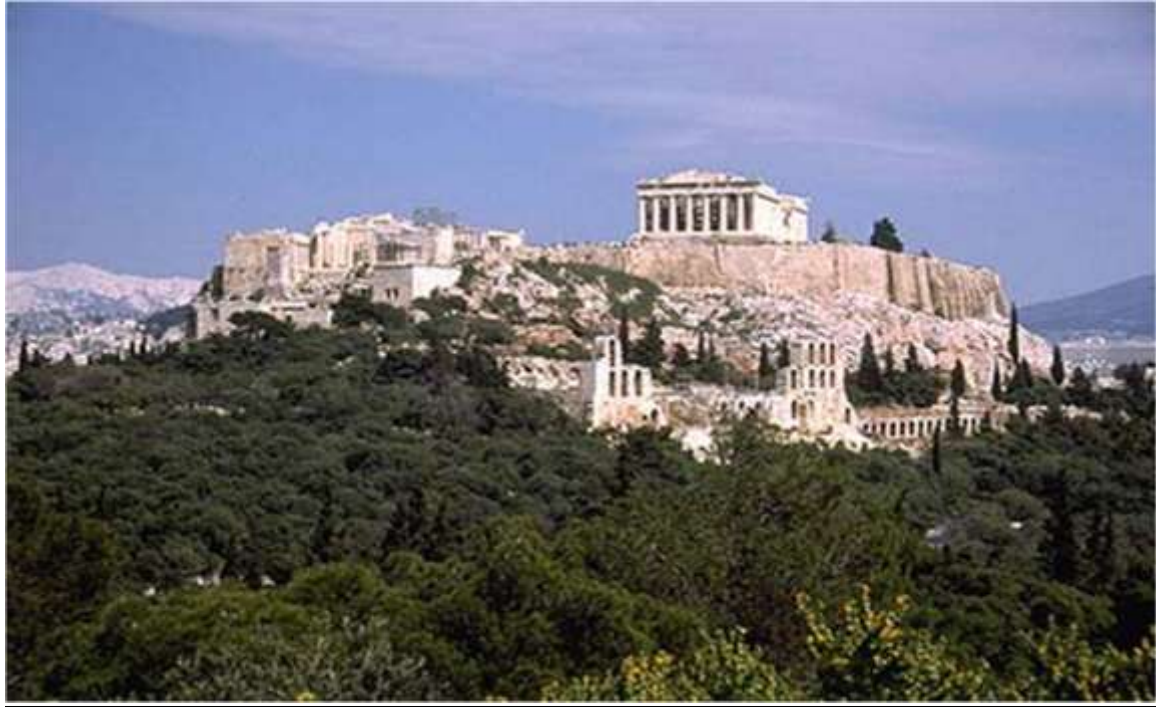
Στον ιερό βράχο της Ακρόπολης έχουν ανεγερθεί τα παρακάτω κτίρια:

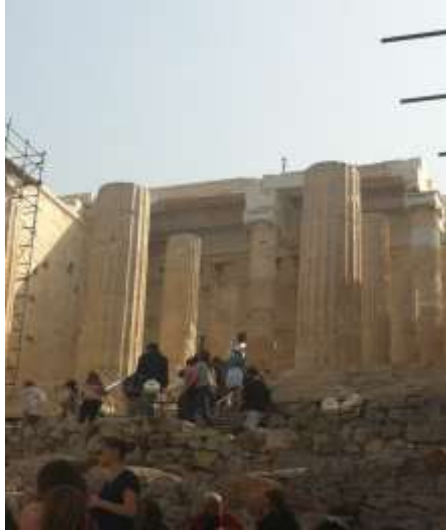
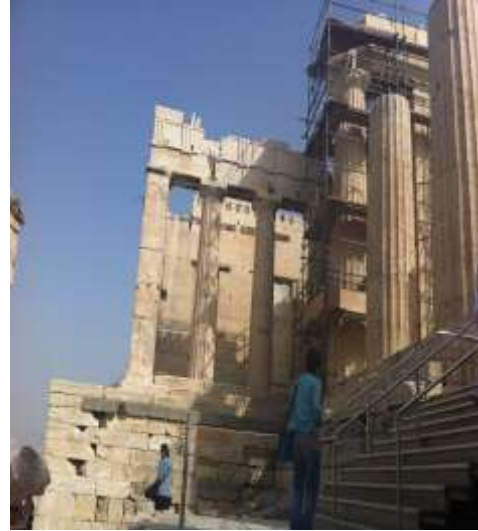
1. Τα Προπύλαια

Τα Προπύλαια είναι χτισμένα με πρωτότυπη αρχιτεκτονική σύνθεση από διαφορετικούς όγκους και σε συνδυασμό τόσο του δωρικού όσο και του ιωνικού ρυθμού. Δημιουργούν μεγαλοπρεπή είσοδο στον Ιερό χώρο και γεφυρώνουν την υψομετρική διαφορά του βράχου.

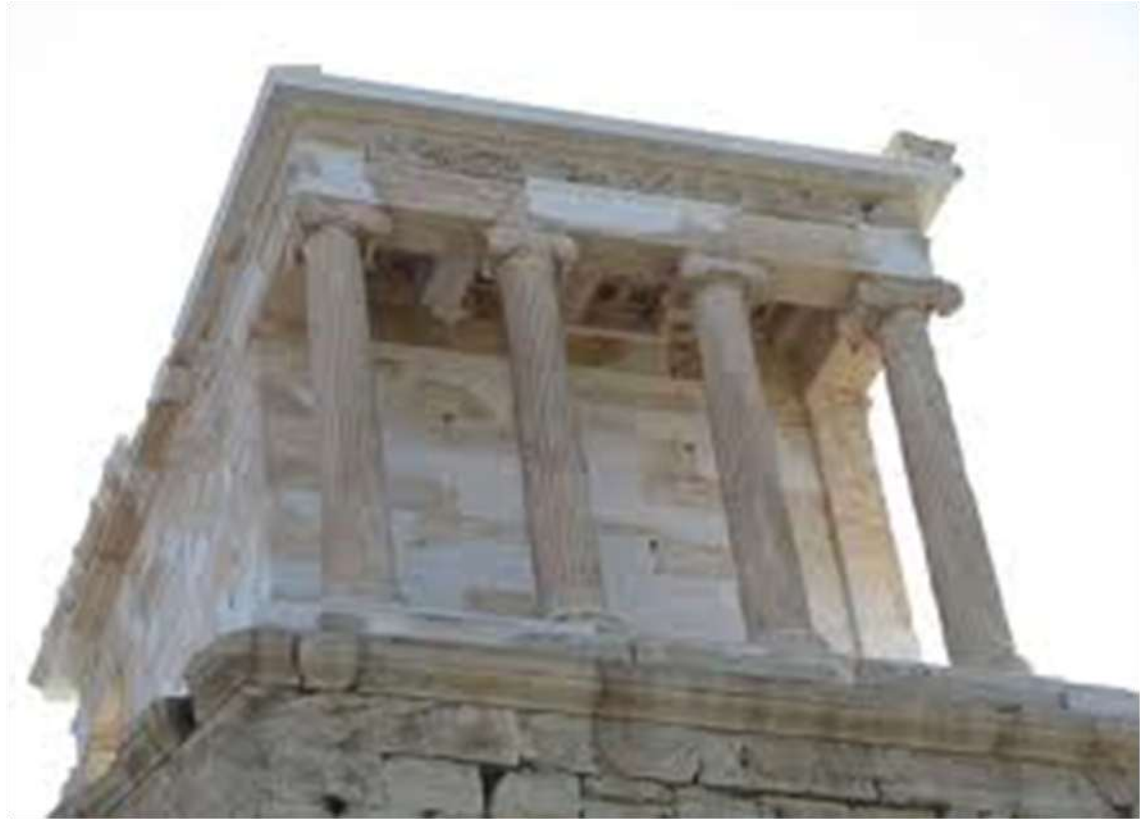
2. Ναός της Αθηνάς Νίκης

Μικρός ιωνικός ναός με πλήθος αισθητικών εκλεπτύνσεων που του προσδίδουν χάρη και κομψότητα. Πάνω στον Βωμό υπάρχουν οι περίφημες ανάγλυφες Νίκες.

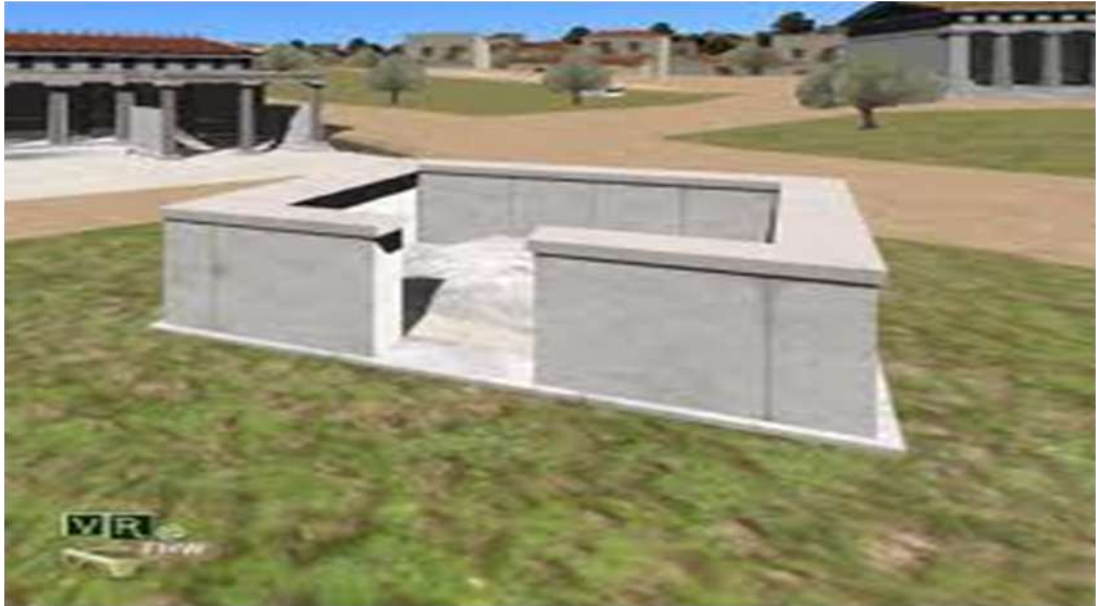
3. Χαλκοθήκη

Ορθογώνιο κτήριο στο οποίο φυλάσσονταν διάφορα σκεύη και αντικείμενα, κυριώς χάλκινα. Αργότερα στη βόρεια πλευρά του κτηρίου προσετέθει δωρική κιονοστοιχεία.

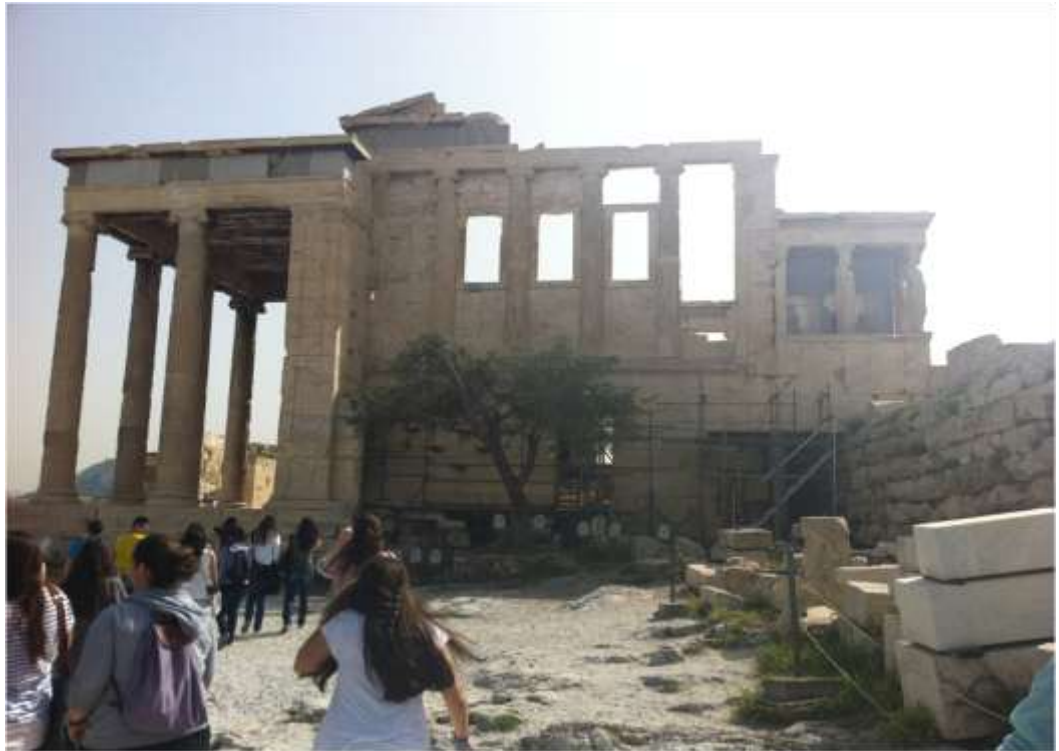
5. Ερέχθειον

Πολυσύνθετο κτήριο όπου συστεγάσθησαν ιερά μαρτύρια με παλαιότερες και νεότερες θρησκευτικές λειτουργίες. Η εξαιρετική αρχιτεκτονική του ποικιλία, η πολλαπλότητα των εξωτερικών και εσωτερικών επιπέδων και η πλούσια διακόσμηση του ώριμου ιωνικού ρυθμού κάνουν τον ναό αυτό τυπολογικά και μορφολογικά μοναδικό. Ήταν αφιερωμένος από κοινού στην Αθηνά και στον Ποσειδώνα. Το ανατολικό τμήμα του ναού πίσω από την εξώστυλη ιωνική κιονοστοιχία ήταν ο χώρος λατρείας της Αθηνάς της Πολιάδος. Το δυτικό τμήμα, αφιερωμένο κατεξοχήν στον Ποσειδώνα, στέγαζε επίσης τη λατρεία του Ηφαίστου και του τοπικού ήρωα Βούτη.

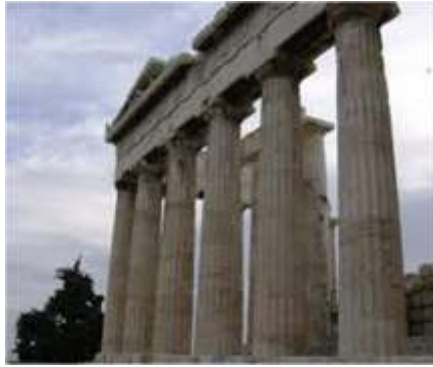
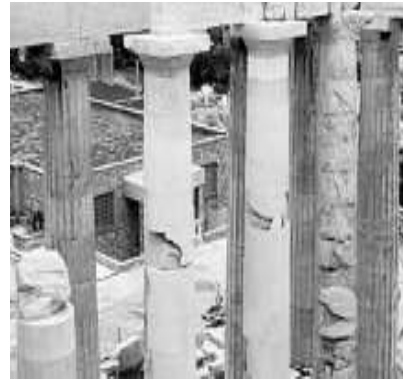
Ο κίονας λεπταίνει προς το επάνω τμήμα, η λέπτυνση όμως αυτή γίνεται μ' ένα ανόμοιο τρόπο. Περίπου στο $\frac{1}{3}$ του ύψους του παρουσιάζει μια εξόγκωση η οποία ονομάζεται ένταση. Με την ένταση δίνεται η εντύπωση ενός ζωντανού οργανισμού που "υποφέρει" από το βάρος που σηκώνει.

Στον κίονα ύψους 10,43 μ. αντιστοιχεί θριγκός ύψους μόλις 3,30 μ. Δίνεται έτσι η εντύπωση ότι το φορτίο που σηκώνουν οι κίονες είναι πιο ανάλαφρο αποκτώντας το σύνολο την αίσθηση του ύψους και της χάρης σε αντίθεση με τους παλαιότερους ναούς που δίνουν την αίσθηση ότι οι κίονες "υποφέρουν" από το βάρος του θριγκού.

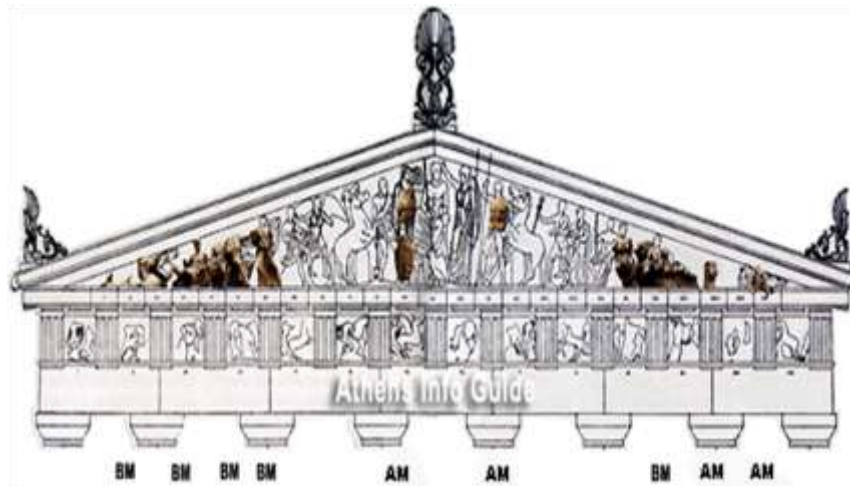
Στα αετώματα (αέτωμα: το τριγωνικό επιστέγασμα των στενών πλευρών δηλαδή της πρόσοψης και της οπίσθιας όψης αρχαίου ελληνικού ναού) εικονίζονται δύο βασικά επεισόδια από τη ζωή της θεάς Αθηνάς: η γέννησή της, στο ανατολικό αέτωμα και στο δυτικό η διαμάχη της με το θεό Ποσειδώνα για την πόλη της Αθήνας, στην οποία έδωσε και το όνομά της.

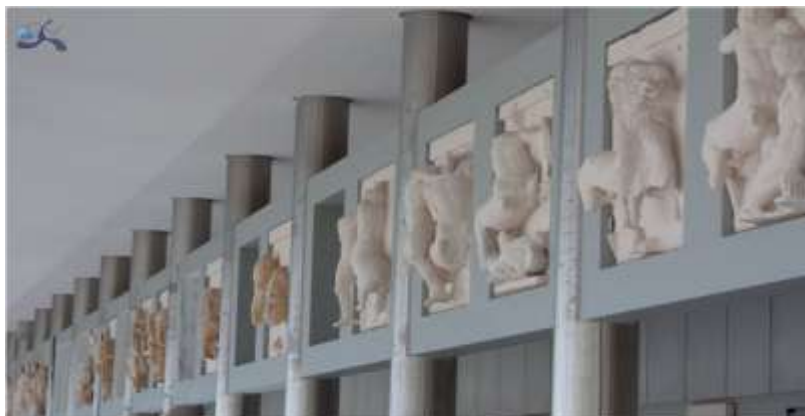
Οι σκηνές που εικονίζονται στις μετόπες (μετόπη: καθεμιά από τις τετράγωνες πλάκες που παρεμβάλλονται στις τρίγλυφους του διαζώματος στους ναούς δωρικού ρυθμού) εμπνέονται από μυθικούς αγώνες: στην ανατολική πλευρά παριστάνεται η Γιγαντομαχία, στη δυτική η Αμαζονομαχία, στη νότια η Κενταυρομαχία, ενώ στη βόρεια πλευρά αποδίδονται στιγμιότυπα από την Άλωση της Τροίας. Τα θέματα υπενθύμιζαν τις νίκες των Ελλήνων εναντίον των βαρβάρων.

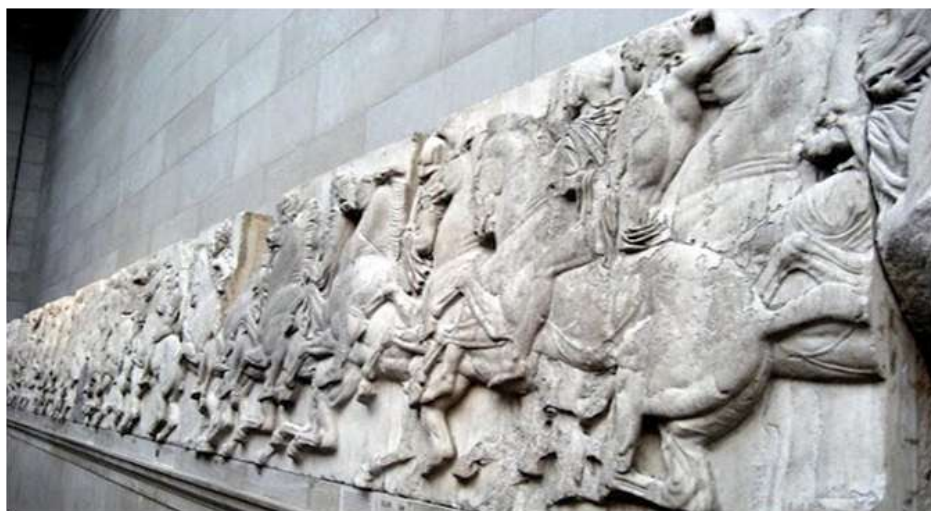
Στο κέντρο επάνω από την είσοδο του ναού, εικονίζεται η παράδοση του πέπλου, η πιο σημαντική στιγμή της πομπής των Παναθηναίων. Στην σκηνή συμμετέχουν πέντε μορφές: Τον πέπλο (όπου ίσως ήταν ζωγραφισμένη η γιγαντομαχία) τον κρατούν ιερέας και ένας έφηβος. Μία γυναικεία μορφή, (πιθανώς ιέρεια στρέφεται προς δύο μικρότερες γυναικείες μορφές που φέρνουν ειδικά καθίσματα, τους «δίφρους», στο κεφάλι. Αριστερά και δεξιά με τη πλάτη προς τη σκηνή του πέπλου καθισμένοι εικονίζονται 101 Θεοί. Οι θεοί αν και καθιστοί καταλαμβάνουν όλο το ύψος της ζωφόρου. Το μέγεθός του έτσι υποδηλώνει τη θεϊκή τους ε των θεών και της πομπής παρεμβάλλονται οι επώνυμοι ήρωες της Αττικής, μυθικοί γεννάρχες των Αθηναίων.

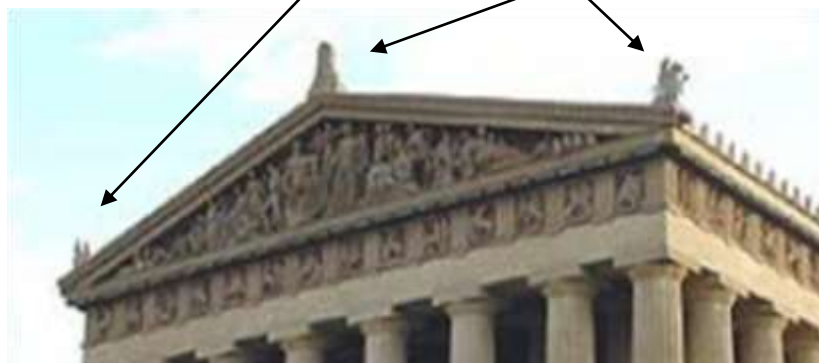
Ιδιαίτερο ενδιαφέρον παρουσίαζαν και τα ακρωτήρια (ακρωτήρια: στόλιζαν καθεμία από τις τρεις γωνίες του αετώματος στους αρχαίους ναούς) του ναού, από τα οποία τα πλαϊνά παρίσταναν Νίκες, ενώ το κεντρικό ήταν φυτόμορφο

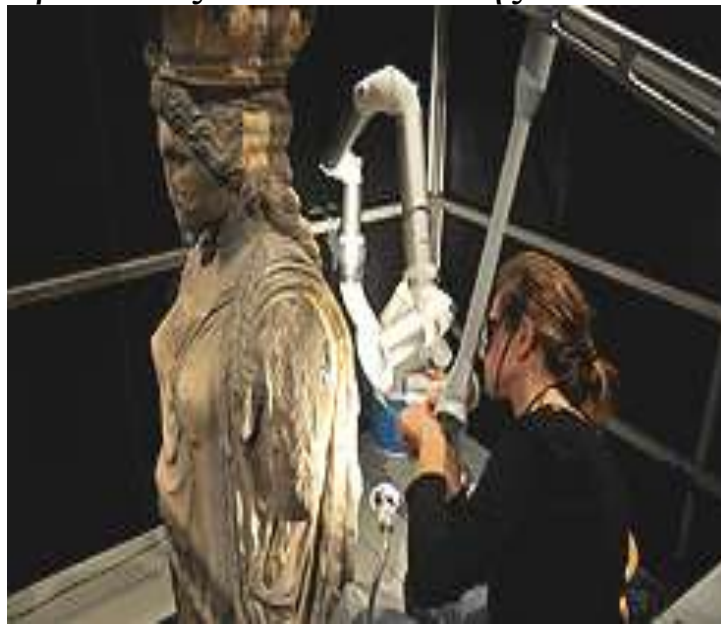
Για το σκοπό αυτό, κατασκευάστηκε μια ειδική πλατφόρμα η οποία «αγκαλιάζει» τα γλυπτά και είναι σε θέση να μετακινηθεί σε διαφορετικά ύψη, προκειμένου να δοθεί στους συντηρητές η καλύτερη δυνατή πρόσβαση σε όλο το εύρος της επιφάνειας του γλυπτού. Η πλατφόρμα αυτή περιβάλλεται από προστατευτικές κουρτίνες κατασκευασμένες από ειδικό υλικό, σύμφωνα με αυστηρούς κανονισμούς υγιεινής και ασφάλειας κατά την χρήση των λείζερ.
